NATŪRALIŲ IR ANTROPOGENINIŲ PROCESŲ ĮTAKA NEMUNO SLĖNIO IR VAGOS KAITAI TIES SUDARGU

Taminskas J., Linkevičienė R., Petrošius R. THE INFLUENCE OF NATURAL AND ANTHROPOGENIC PROCESSES ON THE NEMUNAS VALLEY AND CHANNEL TRANSFORMATIONS AT SUDARGAS. *Annales Geographicae* 40(1), 2007.

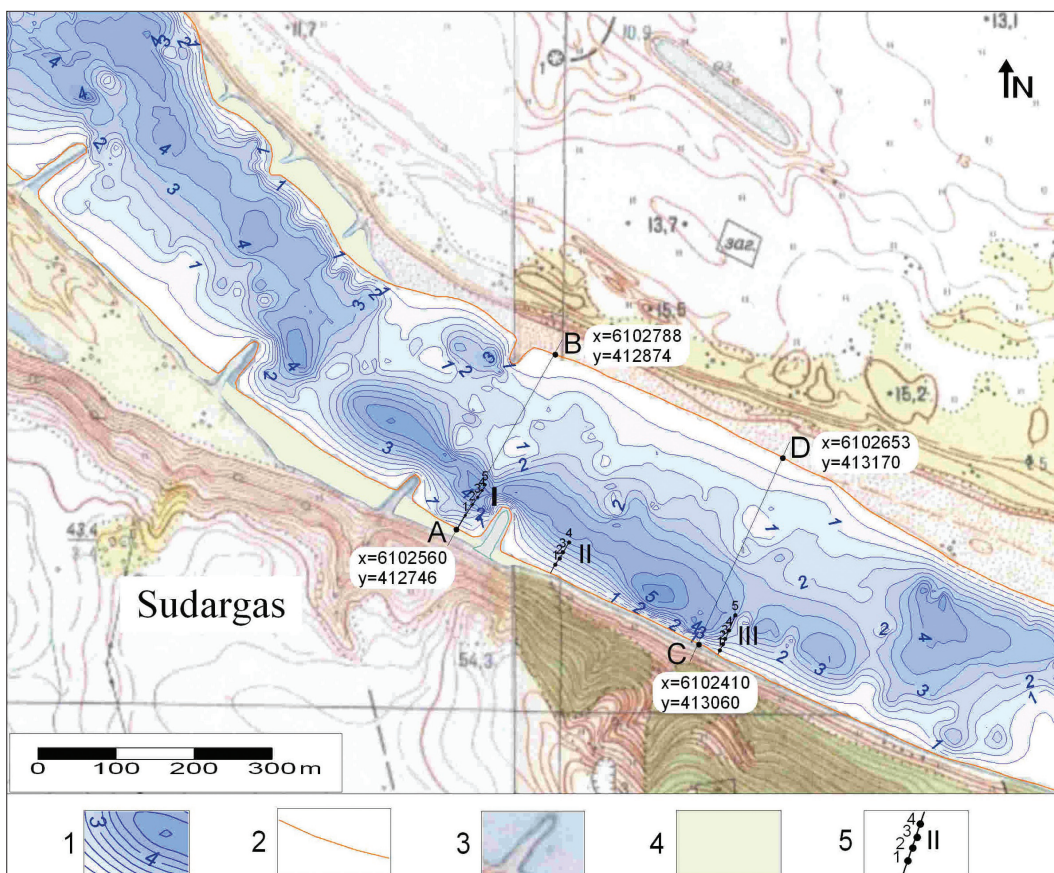
1 pav. Nemuno vagos ties Sudargu batimetrinis planas ir vagos skerspjūvių vietas: 1 – izobatos, 2 – kranto linija 2006 m. rugpjūtį, 3 – išlikusios bunos, 4 – srovės greičio matavimo profiliai ir vertikalės, 5 – srovės greičio matavimų vertikalės

Nemuno plotis matavimo metu (2006-08-30) A-B profilyje buvo 260 m, C-D profilyje – 265 m (1, 2 pav.), vidutinis plotis tyrimų ruože – 255 m. Vagos skerspjūvio plotas profiliuose atitinkamai – 444 m² ir 509 m² (2 pav.). Didžiausias gylis profiliuose buvo 4,5 m, tačiau kai kuriose sietuvose siekė 6 m. Viena tokių sietuvų yra prie pat kairiojo upės kranto – labiausiai ardomo kranto atkarpoje (1 pav.).

Kaip jau buvo minėta, apatinėje griovų ir raguvų dalyje intensyvėjančią eroziją lemia griaunamoji stiprių vandens srovių galia prie kranto esančiose sietuose. Pirmame profilyje (1 pav.) didžiausias srovės greitis (0,93 m/s) buvo antros matavimo vertikalės (15 m nuo kairiojo kranto) paviršiuje. Šioje vertikalėje didelis srovės greitis buvo iki 1,5–2 m gylyje, giliau srovės greitis šuoliškai sumažėjo beveik du kartus. Panaši greičio epiūra buvo ir šio profilio trečioje bei penktoje vertikalėse, antro profilio antroje, trečioje ir ketvirtoje vertikalėse, trečio profilio penktoje vertikalėje. Tuo tarpu pirmose I ir II profilių vertikalėse, kurios buvo 8–15 m nuo kranto, srovės greitis paviršiuje buvo mažesnis, o einant gilyn jis didėjo. Panaši greičių epiūra ir III profilio trečioje vertikalėje. Šiame profilyje pirmose dviejose vertikalėse srovės greitis buvo mažesnis už srovės matavimo prietaiso jautrumą.

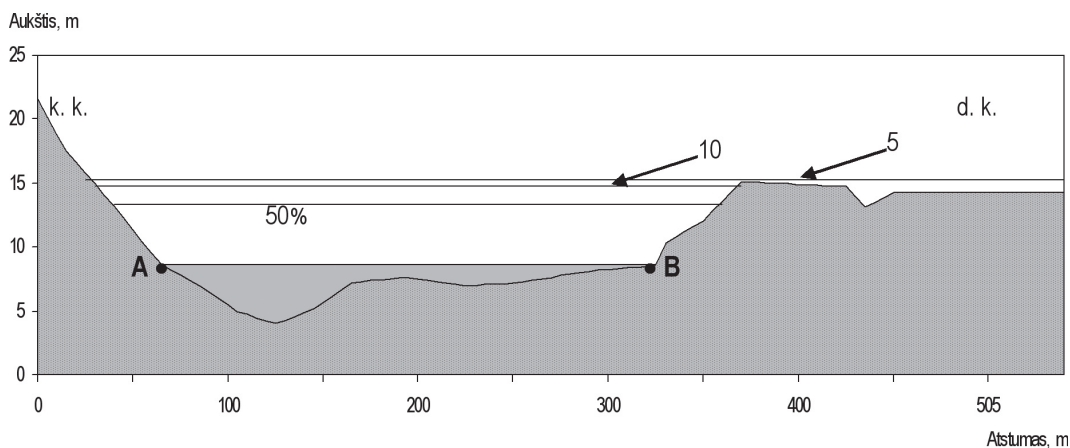
2 pav. 5, 10 ir 50 % tikimybės maksimalūs vandens lygiai Nemune ties Sudargu (A-B profilis)

Ties A-B profiliu 5 % tikimybės potvynio aukštis siekia 15,08 m, 10 % – 14,60 m, 50% – 13,32 m (BS). Už 300 m į pietryčius, aukščiau pagal tėkmę esančiame C-D profilyje, 5 % tikimybės potvynio aukštis siekia 15,11 m, 10 % – 14,63 m, 50% – 13,35 m (BS). Matavimo metu A-B profilyje absoliučioji altitudė buvo 8,28 m (minimali altitudė buvo 2006 m. rugsėjo 3 d. – 8,20 m), debitas tik 7 % mažesnis už 2006 m. buvusį minimalų debitą – 229 m³/s.

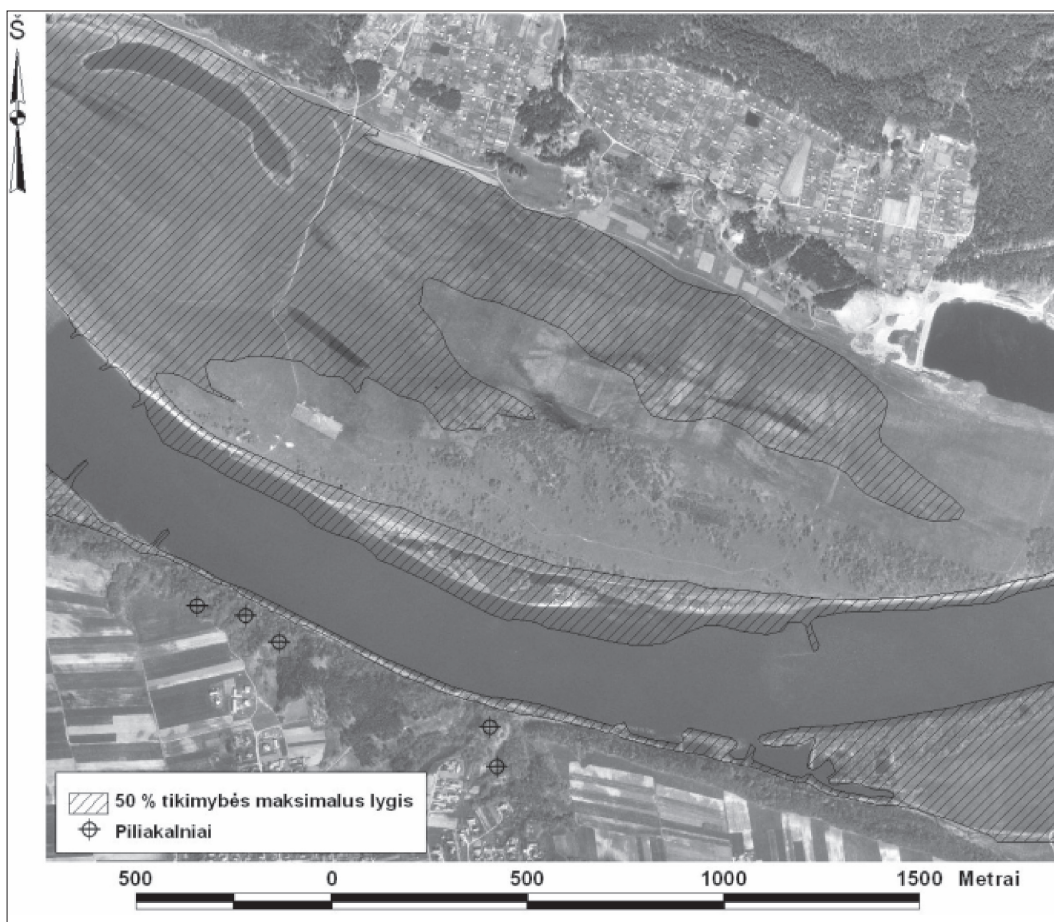
Per potvynius vanduo šiame Nemuno ruože vidutiniškai pakyla apie 3,5 m aukščiau vidutinio vandens lygio. Ties Sudargo piliakalniais patvinusi upė plačiau išsilieja dešiniame krante, kairiame krante užlieja tik kai kurias raguvas ir griovas (3 pav.), taip suintensyvina apatinės jų dalies eroziją. Tačiau trumpalaikiai potvyniai, tiesiogiai ardantys apatinę griovų ir raguvų dalį, matyt, nėra pagrindinė šios jų dalies intensyvaus erodavimo priežastis – kur kas didesnę vaidmenį čia vaidina arti kranto esančios sietuvos, kuriose susidaro palyginti didelės ardomosios galios srovių.

3 pav. 50 % tikimybės potvynio užliejama teritorija Nemuno slėnio ruože ties Sudargu
Fig. 3. Flooded territory of 50% probability in the sector of Nemunas valley at Sudargas
