PAPLŪDIMIO SĄNAŠŲ PAPILDYMO PALANGOS REKREACINĖJE ZONOJE POVEIKIS KRANTO BŪKLEI

Gintautas Žilinskas, Darius Jarmalavičius, Donatas Pupienis

Žilinskas G., Jarmalavičius D., Pupienis D. THE IMPACT OF REPLENISHMENT OF BEACH SEDIMENTS IN THE PALANGA RECREATIONAL ZONE ON THE STATE OF COAST. *Annales Geographicae* 41(1-2), 2008.

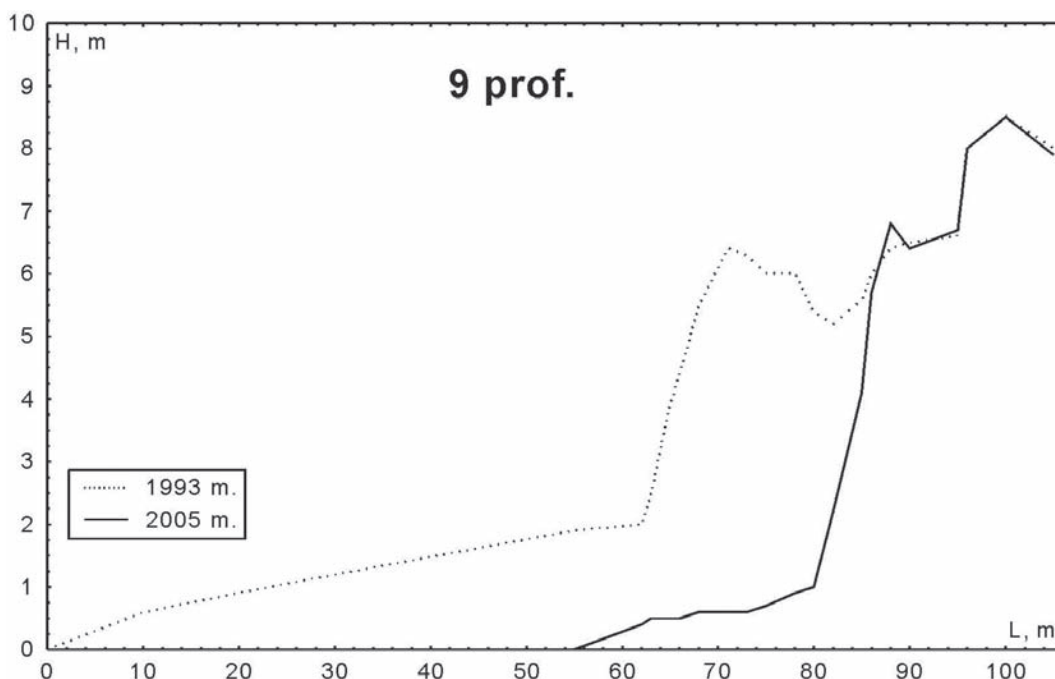
Šis ruožas palei krantą tęsiasi apie 880 m. Iki rekultivacijos darbų kranto ardų intensyvumas (1993–2005 m. laikotarpiu) pietinėje tilto pusėje siekė 8 m³/m per metus, ties Kęstučio gatve – 12,3 m³/m (2 pav.). Didžiausi kranto ardų tempai visoje Palangos rekreacinėje zonoje užfiksuoti ties Dariaus ir Girėno gatve, čia krantas prarasdavo vidutiniškai net 13,5 m³/m smėlio per metus. Nagrinėjamo ruožo paplūdimys iki rekultivacijos darbų buvo siauras (audrų sezono metu jo plotis siekė tik 8–20 m, vasarą 20–35 m) ir žemas (kai kur nesiekiantis net 1 m aukščio). Paplūdimio smėlio atsargos iki rekultivacijos darbų buvo mažos: nuo 24,8 iki 35,1 m³/m (vid. apie 32,5 m³/m). Todėl net vidutinio bangavimo metu paplūdimį užliedavo jūros vanduo ir bangų goža bei plūsmo srautas aktyviai ardė apsauginį paplūdimio kopagūbrį. Vakarinis 4–6 metrų aukščio kopagūbrio šlaitas stipriai nuardytas bangų bei plūsmo srauto. Viršūnė suskaidyta mikrogriovų, bei gausybės įvairių defliacinių formų.

2 pav. Kranto skersinio profilio ties Kęstučio gatve (9 prof.) dinamika iki rekultivacijos darbų (1993–2005 m. laikotarpyje)

Fig. 2. Dynamics of coastal cross-section profile near the Kęstučio Str. before regeneration works (in 1993–2005)

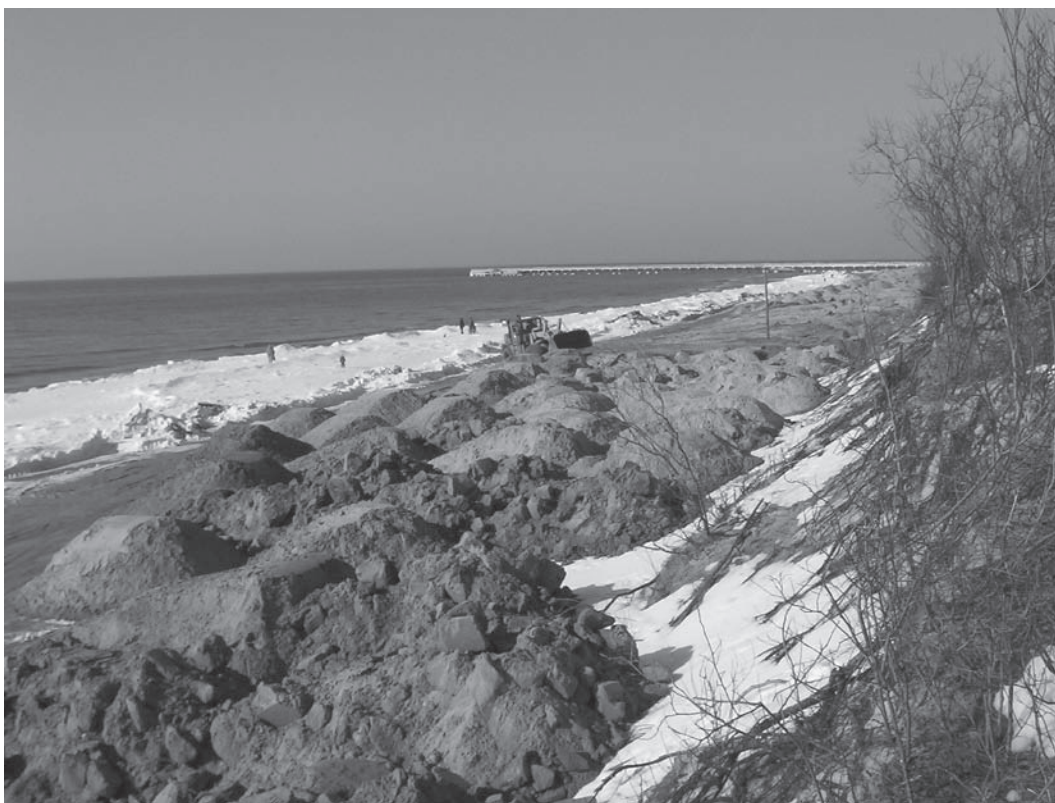
ir po rekultivacijos. Didžiausia kranto arda (kaip ir iki rekultivacijos) buvo užfiksuota kranto atkarpoje tarp Palangos tilto ir Birutės kalno (3 pav.). Šioje atkarpoje 2006–2007 m. žiemą iš vieno ilginio paplūdimio metro buvo išplauta nuo 33 iki 57 m³ smėlio. Mažiausia arda užfiksuota šiauriausioje (ties „Medūzos“ kavine) ir piečiausioje (ties „Auskos“ vila) tiriamojo ruožo dalyse – čia iš vieno kranto ilginio metro buvo išplauta 4,0–6,5 m³ smėlio. Taigi galima teigti, kad smėlio papildymas iš esmės tiriamojo ruožo daugiamečių kranto dinamikos tendencijų nepakeitė. Kiti metai (2007 m. pavasaris – 2008 m. pavasaris) pasižymėjo ramesniais orais, todėl daugelyje Lietuvos jūrinio kranto ruožų buvo stebima akumuliacija. Tyrimų ruožo šiaurinėje dalyje taip pat buvo užfiksuota smėlio akumuliacija – joje krantas pasipildė vidutiniškai 8,7 m³/m smėlio. Pagausėjo smėlio ir pietinėje Palangos tilto pusėje, kur maždaug 100 m atkarpoje nuo tilto buvo užfiksuota vidutiniškai 13,7 m³/m smėlio akumuliacija. Šiauriau vyravo 0,5–8,0 m³/m ardų tendencijos (3 pav.). Analizuojant 2006–2008 m. dinamines tendencijas (4 pav.) galima pastebėti padidėjusią smėlio akumuliaciją ir šiauriau Palangos tilto. Tikėtina, kad dalis sąnašų, nuplautų 2006–2007 m. žiemą iš rekultivuoto paplūdimio, buvo pernešta į šiauriau esančios (Palangos tiltas–Rąžės upelis) kranto atkarpos priekrantę ir 2007–2008 m. ramesnių orų laikotarpyje šiek tiek papildė šios atkarpos paplūdimio sąnašų atsargas.

3 pav. Paplūdimio rekultivacijos darbai (2006 03 17 nuotrauka)

Fig. 3. Beach regeneration works (photo made in 17 03 2006)

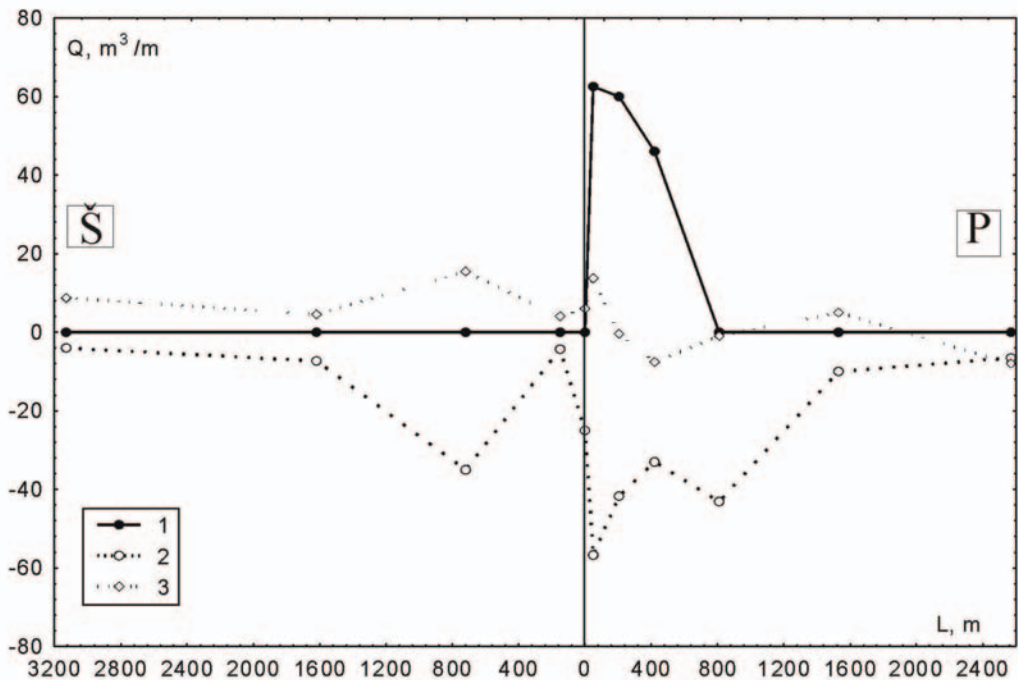
Vertinant išpildo smėlio dinamiką regeneruojamoje atkarpoje galima konstatuoti, kad po audringos 2006–2007 m. žiemos išpylimo vietoje jo liko nuo 11,0 (ties Dariaus ir Girėno gatvė) iki 22,5 m³/m (ties tiltu), t.y. atitinkamai nuo 30 iki 45%. Vėliau, ramiu vasaros laikotarpiu į šią kranto atkarpą buvo gražinta dar 2,5–8,0 m³/m smėlio. Taigi per metus regeneruojama kranto atkarpa neteko nuo 55 iki 70 % išpildo smėlio (5 pav.). Dar po metų (2007–2008 m. laikotarpiu) smėlio kiekio kaita rekultivuotoje atkarpoje tapo įvairesnė. Piečiau Palangos tilto smėlio kiekis paplūdimyje padidėjo (dėl vyravusios

4 pav. Tiriamojo kranto ruožo (tarp kavinės „Medūza“ ir vilos „Auska“) sąnašų ($Q, m^3/m$) pokyčiai po smėlio išpylimo 2006 m. (1), 2006–2007 m. (2) ir 2007–2008 m. (3). Abscisių ašies „0“ – tilto vieta
Fig. 4. Changes of the amount of sand sediments ($Q, m^3/m$) in the studied coastal sector (between „Medūza“ cafe and „Auska“ villa) after sand dumping in 2006: 1) in 2006–2007, 2) 2007–2008, 3) „0“ of abscissa axis – at the pier

šiaurinės krypties pernašos) maždaug $3 m^3/m$, tuo tarpu pietinėje regeneruotos atkarpos dalyje daugiamečių dinamikos tendencijų pobūdis išliko nepakitęs. Čia krantas prarado maždaug $8 m^3/m$ smėlio. Taigi po dviejų metų regeneruotos atkarpos paplūdimyje liko nuo 10% (ties Dariaus ir Girėno gatve) iki 50 % (ties tiltu) išpilto smėlio. Pažymėtina, kad „likusių“ sąnašų kiekį sudarė ne tik atvežtinis smėlis, bet ir iš piečiau esančios kranto atkarpos atneštas smėlis.

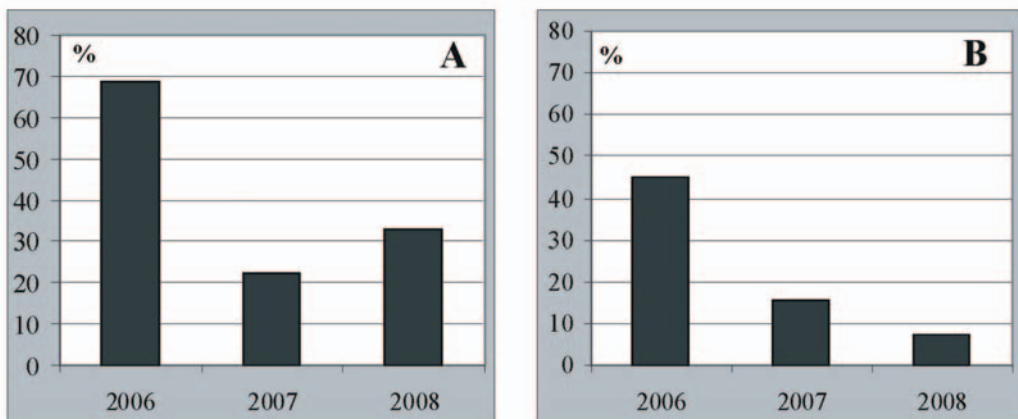
5 pav. Išpiltų sąnašų kiekio kaita 2006–2008 m. laikotarpiu piečiau tilto (A) ir ties Kęstučio gatve (B)
Fig. 5. Dynamics of the amount of dumped sediments: A south of the pier and near the Kęstutis str. in 2006–2008

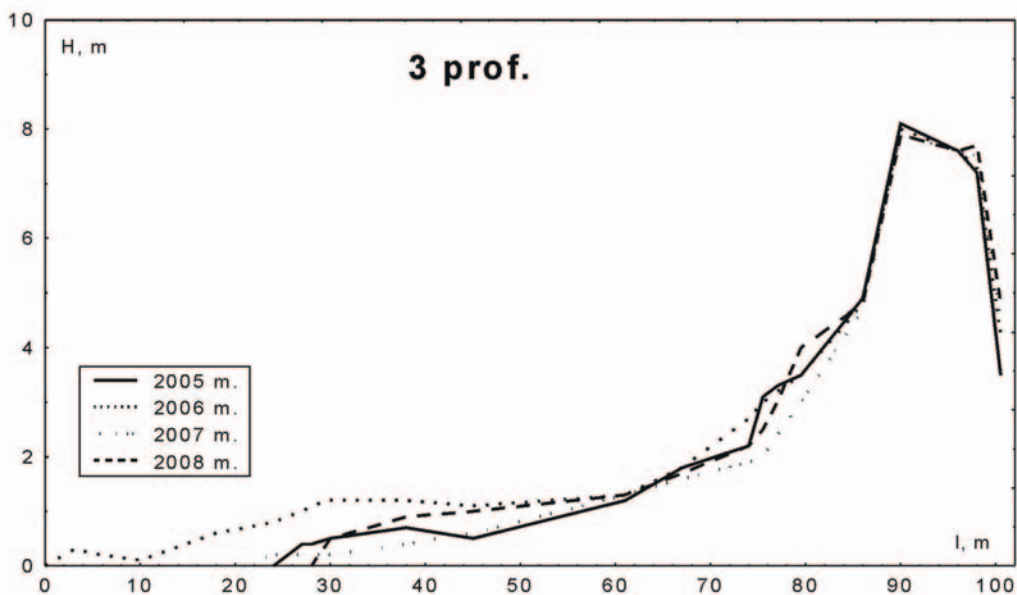
Stebint skersinio kranto profilio kaitą po išpylimo tiriamajame ruože (6–8 pav.) galima teigti, kad kranto profilis „stengėsi“ palaipsniui grįžti į pradinę (ardomo kranto) būseną. Šiauriau regeneruojamos atkarpos (ties Ražės upeliu) iš karto po išpylimo, vykstant smėlio pernašai į šiaurę iš regeneruotos kranto atkarpos, paplūdimyje buvo užfiksuota nedidelė smėlio akumuliacija. Tačiau praslinkus metams šioje vietoje atsistatė krantui būdingas skersinis profilis. Panašus procesas užfiksuotas ir regeneruotoje kranto atkarpoje (7 pav.).

6 pav. Kranto skersinio profilio dinamika 2005–2008 m. ties Ražės upeliu
 Fig. 6. Dynamics of coastal cross profile in 2005–2008 at the Ražė Stream

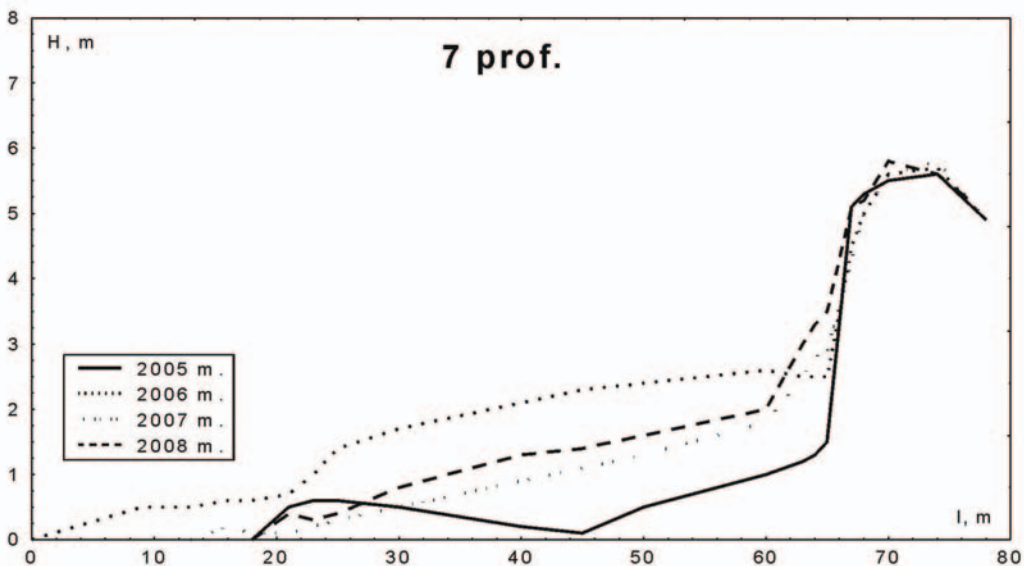
7 pav. Kranto skersinio profilio dinamika 2005–2008 m. piečiau tilto
 Fig. 7. Dynamics of the coastal cross profile south of the pier in 2005–2008

Čia paplūdimiai jau po metų susiaurėjo iki prieš pylimą buvusio pločio. Tiesa, paplūdimių aukštis išliko pakankamai didelis. Piečiau regeneruotos kranto atkarpos dinaminės tendencijos išliko panašios, tačiau čia nesant pakankamam smėlio kiekiui paplūdimyje, jis buvo išplautas iš apsauginio paplūdimio kopagūbrio. Pastarasis neteko maždaug 40 m³/m smėlio, o kopagūbrio papėdė ir viršūnė atsitraukė maždaug 5 metrus. Tai rodo, kad smėlio išpylimas nors ir nepakeitė neigiamų daugiamečių geodinaminių tendencijų regeneruoto paplūdimio atkarpoje, tačiau du metus apsaugojo kopagūbrį nuo ardos.

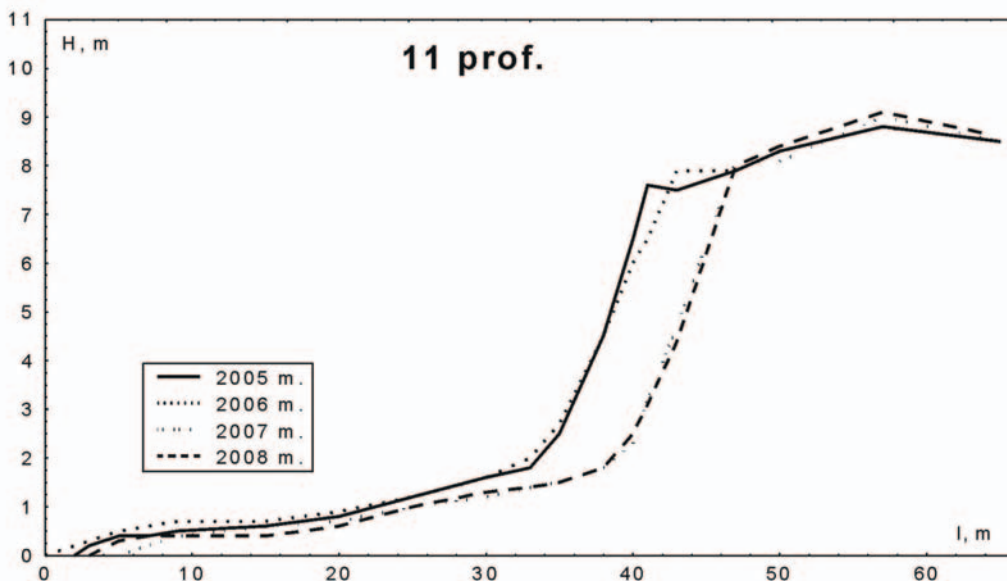
8 pav. Kranto skersinio profilio dinamika 2005-2008 m. piečiau Darius ir Girėno gatvės
Fig. 8. Dynamics of the coastal cross profile south of the Darius and Girėnas Str. in 2005–2008

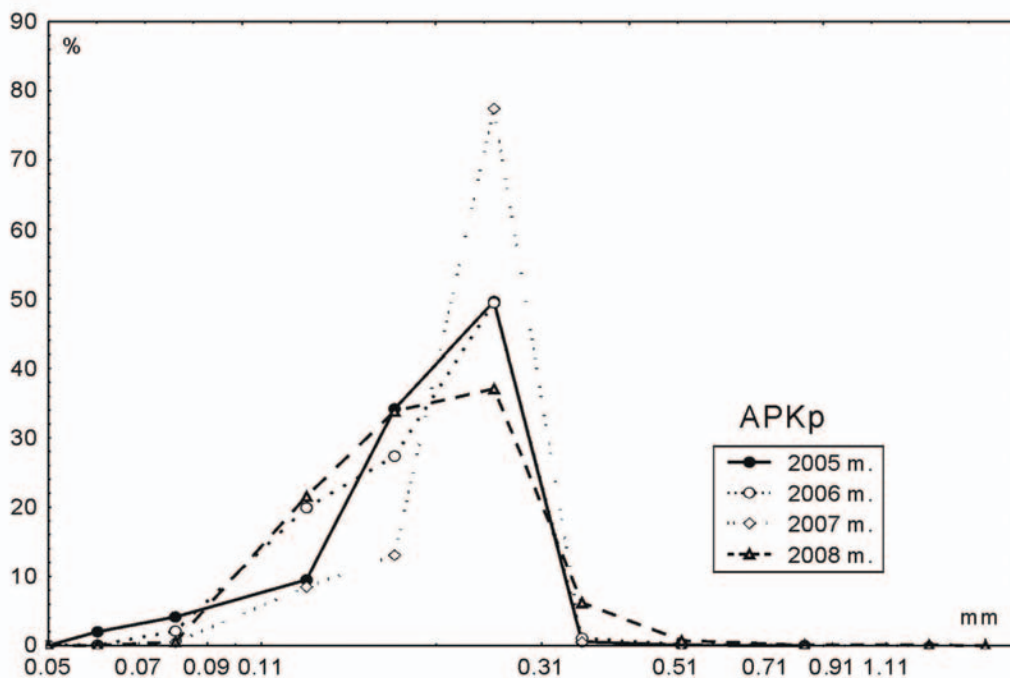
kopagūbrio papėdėje. Šioje vietoje, kur buvo atvežtinio smėlio pylimo pabaiga, stambesnių frakcijų nepadaugėjo, o vėjas iš atvežtinio smėlio į kopagūbrio papėdę pernešė kopagūbrį formuojantį 0,16–0,315 mm skersmens smėlį. Tiesa, 2007 m., po audringos 2006–2007 m. žiemos, buvo kiek sumažėję 0,16–0,2 mm smėlio dalelių, o 0,2–0,315 mm – padidėję, tačiau, vėliau akumuliuojantis smulkesnėms dalelėms smėlio dalelių dydžio pasiskirstymo kreivė priartėjo prie buvusių (9 pav.).

9 pav. Paviršinių sąnašų granulimetrinės sudėties kaita rekultivuotos kranto atkarpos kopagūbrio papėdėje
Fig. 9. *Dynamics of granulometric composition of surface sediments at the bottom of regenerated beach ridge*

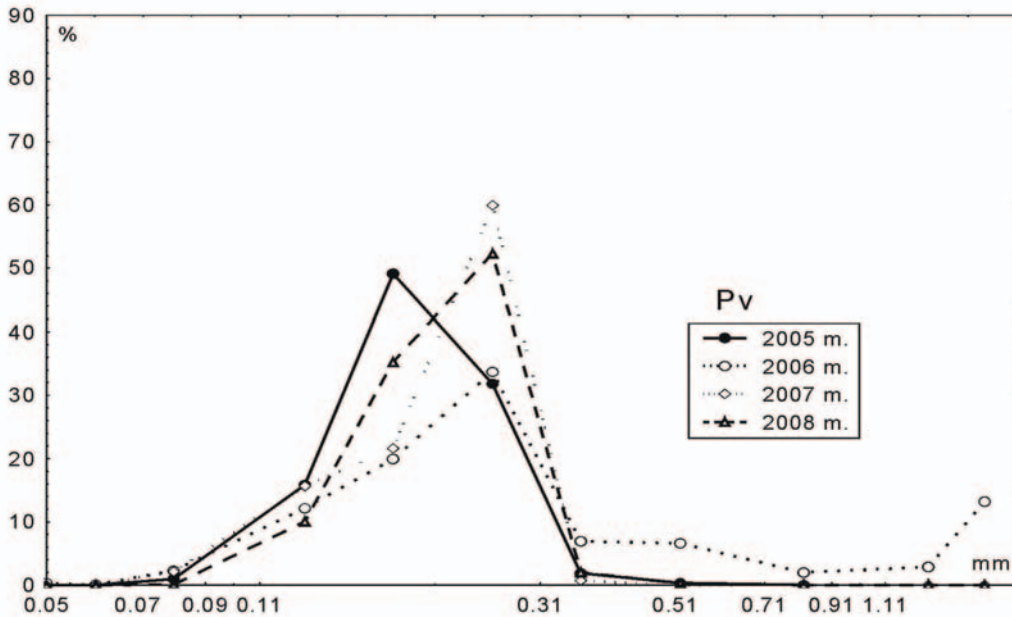
Didesni pokyčiai užfiksuoti paplūdimio viduryje, kur po audringos 2006–2007 m. žiemos buvo išplautas stambesnis nei 0,4 mm smėlis, ir vėliau jis čia „nebegrižo“. Vietoj jo čia pradėjo kauptis smulkesnės (0,16–0,2 mm skersmens) smėlio dalelės. Taigi praslinkus dvejiems metams po smėlio išpylimo, paplūdimyje vėl vyraujantys tampa 0,16–0,315 mm frakcijos smėliai, sudarantys virš 80% nuo visų sąnašų kiekio (10 pav.).

10 pav. Paviršinių sąnašų granulometrinės sudėties kaita rekultivuotos atkarpos paplūdimio viduryje
 Fig. 10. Dynamics of granulometric composition of surface sediments in the middle of regenerated beach

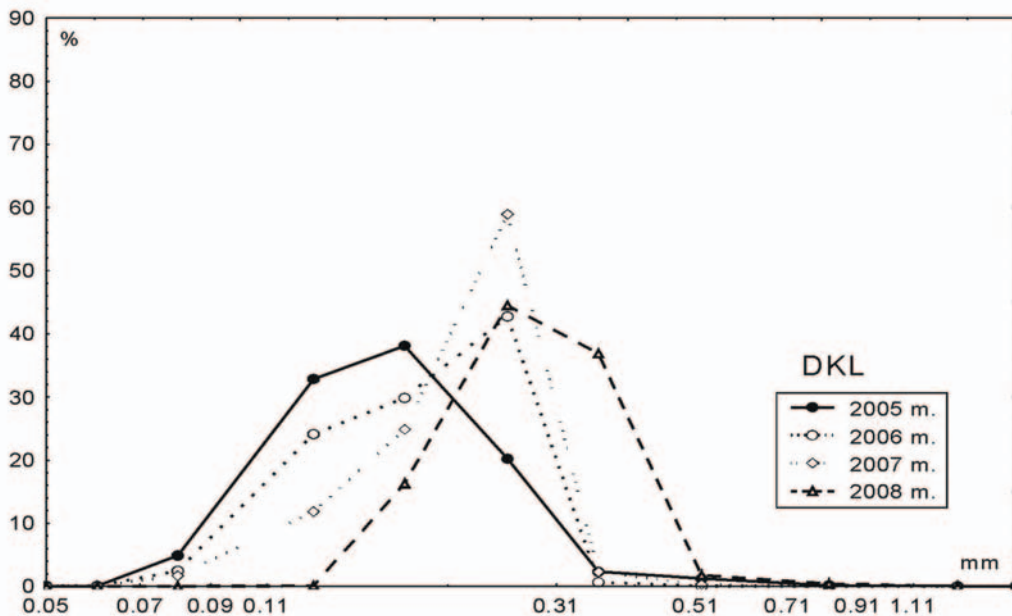
Didžiausi pokyčiai įvyko ties dinamine kranto linija. Kadangi sąlyčio su jūra vietoje aplinka yra labai dinamiška, todėl čia kaupėsi iš paplūdimio išplautos stambiausios smėlio dalelės. Šioje vietoje po rekultivacijos buvo stebimos žvirgždo ir gargždo sankaupos bei pavieniai nedideli rieduliai. Po dviejų metų smėlio granulometrinės sudėties pasiskirstymo pobūdis prie dinaminės kranto linijos kol kas negrįžta į buvusią sudėtį (11 pav.). Ši situacija pasikeistų, jei čia prasidėtų akumuliaciniai procesai. Tuomet besikaupiantis smėlis palaidotų žvirgždo bei gargždo sankaupas.

11 pav. Paviršinių sąnašų granulometrinės sudėties kaita rekultivuojoje atkarpoje ties dinamine kranto linija.
 Fig. 11. Dynamics of granulometric composition of surface sediments at the dynamic shoreline of regenerated beach sector

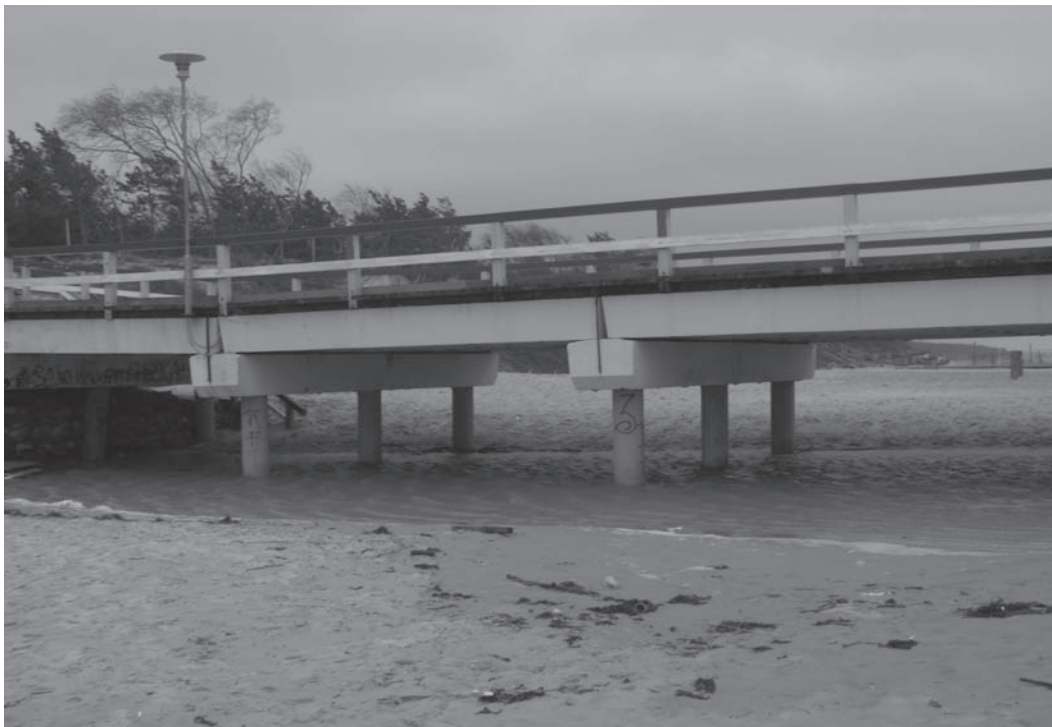
Atskirų matavimų metu ji buvo fiksuojama nuo 10 iki 50 m atstumu nuo kranto linijos. O po stiprių 2006 m. gruodžio mėn. audrų kanalo pradžia net buvo „išlipusi“ į krantą, t.y. ji prasidėjo apsauginio paplūdimio kopagūbrio papėdėje (12 pav.). Šis staigus dugno reljefo pagilėjimas, sudarantis tarsi mini kanjoną ir yra „išplovos kanalas“, kuris, kaip ir atviroje priekrantėje (Žilinskas, 1993), sąlygoja pulsuojančių protrūkio srovių formavimąsi. Šiame kanale mūsų išmatuoti (2002 m. kovo mėn.) nuo kranto jūros link nukreiptos paviršinės srovės greičiai vidutinio bangavimo metu (vėjo greitis gūsiuose – 14 m/s) po tiltu siekė 0,5–0,6 m/s.

12 pav. Nekvestionuojamai išplovimo kanalo egzistavimą Palangos patiltėje atspindi pateikiama nuotrauka (2006 12 17).

Fig. 12. *The photograph undeniably demonstrates the existence of wash-out channel under the Palanga pier*

Būtent „nešmenų nutraukimą“ šio darbo autoriai laiko vienasvarbiausią itin intensyvios Palangos tilto – Birutės kalno atkarpos ardos astarą dešimtmetį bei atliktos paplūdimio rekultivacijos krantosauginio efekto trumpalaikiškumo priežastį. Pažymėtina, kad šios problemos ignoravimas atsilieps ir 2008 m. vykdytos paplūdimio rekultivacijos Palangos tilto ir Birutės kalno ruože krantosauginiam efektyvumui.

Rekomendacija. Siekiant ilgesniam laikui stabilizuoti kranto būklę ir racionaliai bei efektyviai panaudoti kranto atkarpos tarp Palangos tilto ir Birutės kalno stabilizavimui skiriamas dideles finansines lėšas (vien šio ruožo paplūdimio sąnašų papildymui išleista virš 8 mln. litų) siūlome neatidėliotinai atlikti mokslinius minėtų procesų tyrimus, kurių pagrindu būtų pasiūlytos rekomendacijos „nešmenų nutraukimo“ procesų neutralizacijai arba bent jau jų intensyvumo sumažinimui. Tai sąlygotų žymiai geresnį paplūdimio sąnašų papildymo darbų krantosauginį efektyvumą.
