### URAGANO „ERVINAS“ PADARINIAI LIETUVOS JŪRINIAME KRANTE

## **Assessment of the effects of hurricane “Ervinas” on the Lithuanian marine coast**

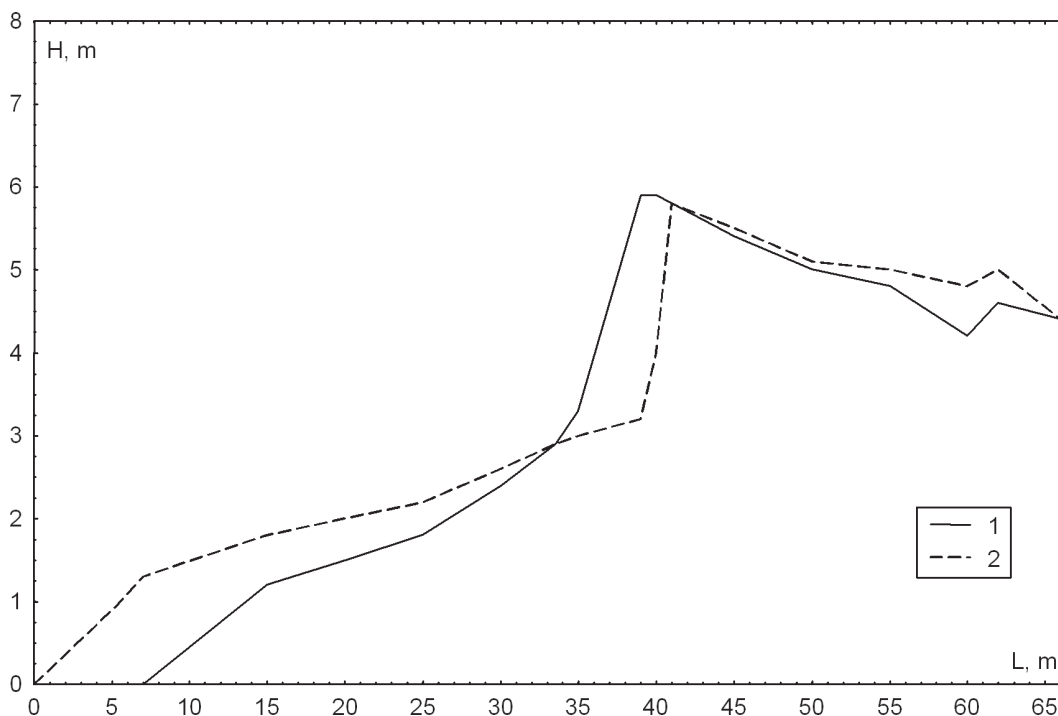
*1. Sienos su Latvija–Būtingės naftos terminalo trasa.* Šioje trumpoje (1 km) kranto atkarpoje buvo stipriai nuardytas kopagūbrio vakarinis šlaitas. Čia kopagūbrio papėdei atsitraukus 1–5 m, o viršūnei – iki 2 m., susiformavo 0,5–3,0 m aukščio smėlio skardžiai. Nuardymo laipsnis mažėja pietų kryptimi. Kopagūbris prarado iki 10 m<sup>3</sup>/m smėlio, o visoje atkarpoje iš kranto kopų išplauta apie 4500 m<sup>3</sup> smėlio. Paplūdimyje ardos apimtys mažesnės. Paplūdimio pločio pokytis – nuo 7 iki -15 m, o sąnašų kiekis jame kinta nuo -18 iki 13 m<sup>3</sup>/m. Pastebėtina, kad dėl gana neilgos uragano trukmės daugelyje vietų nuardytas kopagūbrio smėlis nebuvo išneštas į jūrą, liko paplūdimyje. Todėl viršutinėje paplūdimio dalyje vyksta akumuliacija (paplūdimiai paaukštėjo ir tapo statesni), o apatinėje – ardymas. Vietomis smėlio akumuliacija apima visą paplūdimį (3 pav.). Šiame ruože paplūdimiai prarado tik 2500 m<sup>3</sup> smėlio, o iš viso kranto (paplūdimys + kopagūbris) išnešta apie 7000 m<sup>3</sup> smėlio.

**3 pav.** Kranto pokyčiai prie valstybės sienos su Latvija: 1 – kranto profilis prieš uraganą, 2 – po uragano.  
**Fig. 3.** Dynamics of the coast near the border with Latvia: 1 – coast profile before the hurricane, 2 – after the hurricane.

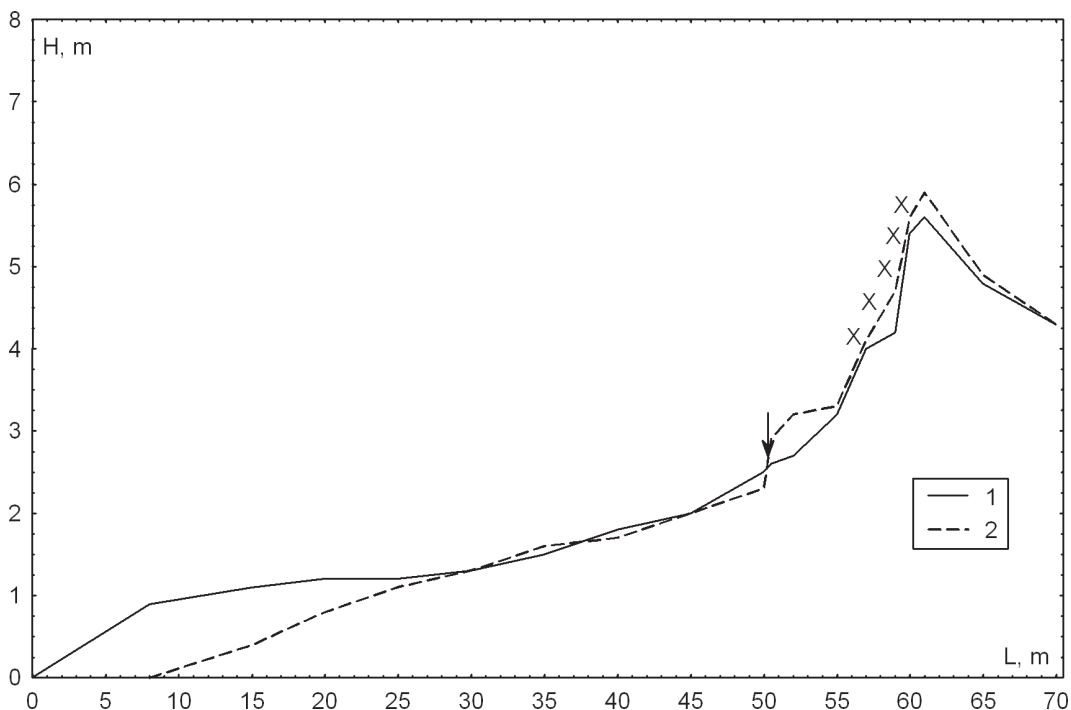
**4 pav.** Kranto pokyčiai į šiaurę nuo Palangos (ties „Medūzos“ vila): 1 – kranto profilis prieš uraganą, 2 – po uragano. Rodykle pažymėta žabtvorių vieta, X – šakų klojiniai.

**Fig. 4.** Dynamics of the coast north of Palanga (near hotel “Medūza”): 1 – coast profile before the hurricane, 2 – after the hurricane. The arrow shows brushwood fences, X – brushwood floor.

Pažymėtina, kad daugelyje šio kranto atkarpos vietų jūros bangos uragano metu viršutinę paplūdimio dalį nuardė iki pirmos žabtvorių eilės, už kurios iškilo iki 0,5 m aukščio naujai supustyto smėlio terasa (4 pav.). Taigi šiame kranto ruože žabtvorės ir šakų klojiniai atliko savo paskirtį. Nagrinėjant šio ruožo paplūdimių morfologijos pokyčius tenka konstatuoti, kad pastarieji gerokai susiaurėjo – 11–27 m ir prarado vidutiniškai nuo 2 iki 22 m<sup>3</sup>/m smėlio. Didžiausi pokyčiai užfiksuoti paplūdimio apatinėje dalyje ir ties kranto linija, tuo tarpu paplūdimio vidurinėje ir viršutinėje dalyse jie yra minimalūs. Iš viso ruožo paplūdimių išplauta apie 70 000 m<sup>3</sup> smėlio. Bendras maždaug 4 km ilgio kranto atkarpoje sąnašų biudžetas išliko neigiamas (-57 000 m<sup>3</sup>).

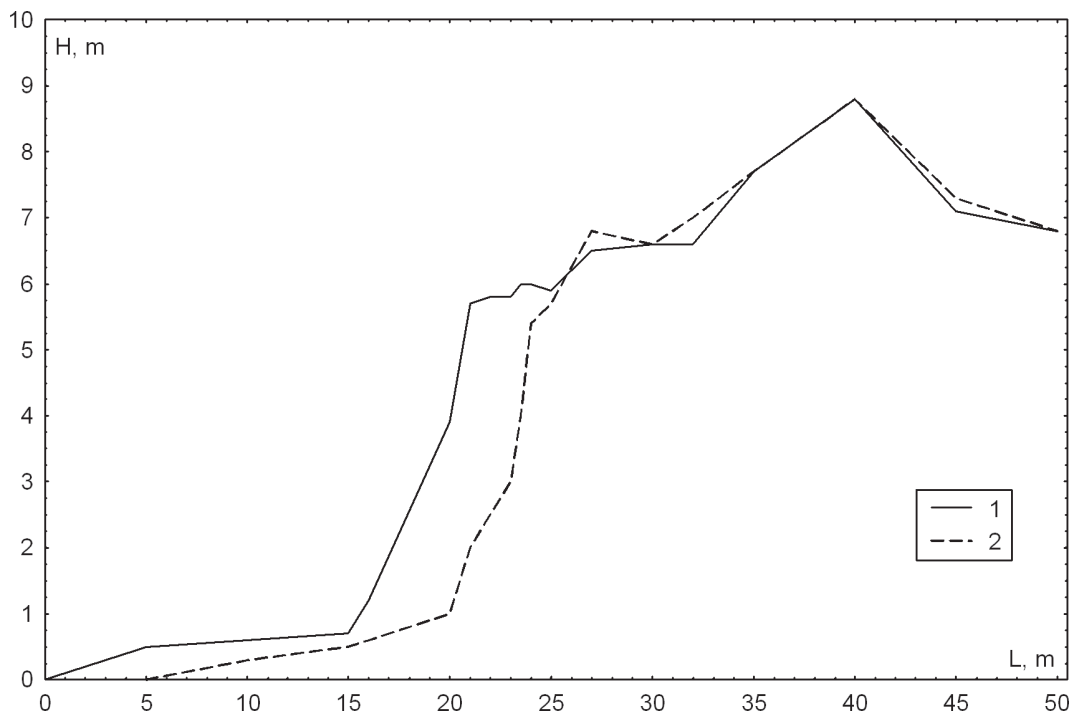
**Ražė–„Auskos“ vila.** Šiame kranto ruože kopagūbris labiausiai apardytas (5 pav.). Jo arda didėja einant nuo Ražės upelio (smėlio skardis apie 0,5 m) į pietus, ir yra maksimali (skardžio aukštis apie 6 m) atkarpoje tarp Kęstučio bei Dariaus ir Girėno gatvių. Toliau į pietus skardžiai mažėja ir ties Birutės kalnu siekia iki 0,5 m aukščio. Didžiausios ardos vietoje kopagūbrio papėdė atsitraukė apie 4 m, o kopagūbrio skardžio viršutinė briauna – nuo 2 iki 4 m. APK smėlio išteklių kito nuo 10 m<sup>3</sup>/m ties Ražė (50 m atkarpėlyje) ir -1,4 m<sup>3</sup>/m ties „Auskos“ vila iki -20 m<sup>3</sup>/m ties Kęstučio gatve. Bendras iš šio kranto ruožo kopagūbrio išnešto smėlio kiekis sudarė apie 20 000 m<sup>3</sup>. Kita vertus, paplūdimiai didžiausios ardos vietoje susiaurėjo tik 6–10 m (palyginimui ties Ražė – 27 m), o nuplauto smėlio kiekis siekė 6–10 m<sup>3</sup>/m. Tokie santykinai nedidelė paplūdimio netektis sietina su tuo, jog čia ir iki uragano paplūdimiai buvo siauri ir lėkšti, mažai sukaupe smėlio. Bendras iš viso kranto ruožo paplūdimių išnešto smėlio kiekis sudarė 22 000 m<sup>3</sup>, o iš viso kranto – apie 42 000 m<sup>3</sup>. Pažymėtina, kad šio kranto ruožo didžiausios ardos atkarpoje paplūdimyje susikaupus labai menkoms smėlio atsargoms ir esant per mažam vėjo išibėgėjimo keliui (labai siauri ir lėkšti paplūdimiai), žabtvorės APK papėdėje savo paskirties neatlieka.

**5 pav.** Kranto pokyčiai į pietus nuo Palangos tilto (ties Kęstučio gatve): 1 – kranto profilis prieš uraganą, 2 – po uraganą.

**Fig. 5.** Dynamics of the coast south of Palanga pier (near Kęstučio Street): 1 – coast before the hurricane, 2 – after the hurricane.

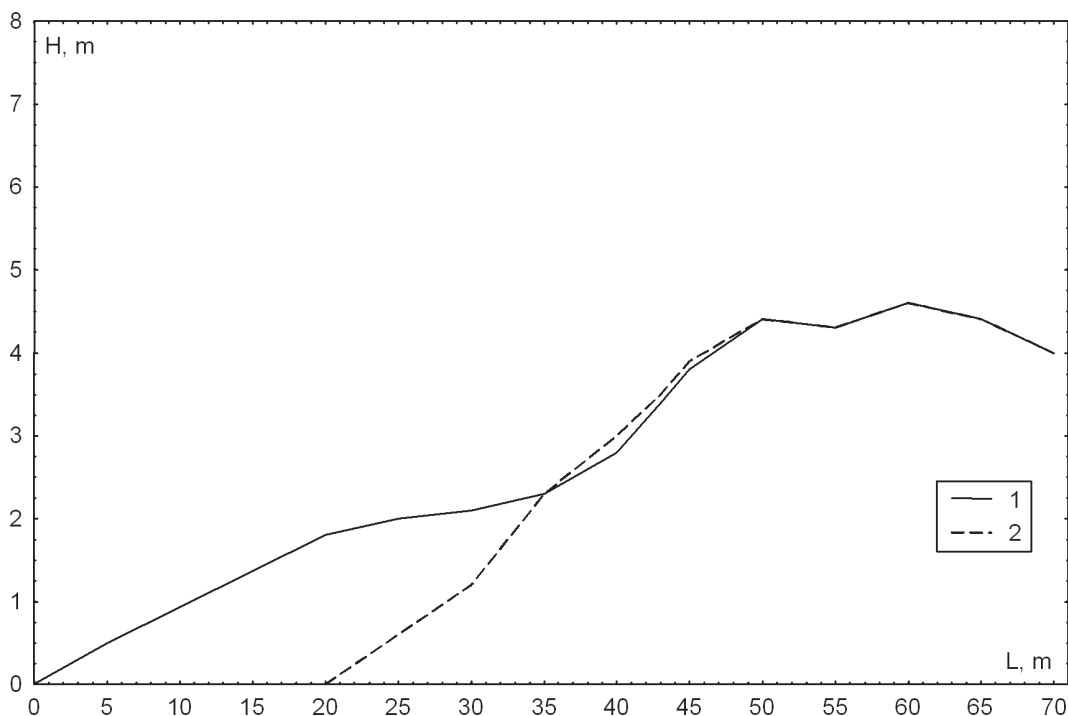
**II Melnragė–Klaipėdos uostas.** Einant šiuo ruožu į pietus paplūdimius dengiantis smėlis palaipsniui tampa rupesnis, o paplūdimys – aukštesnis ir statesnis. Ties I Melnrage 3–4 m aukščio paplūdimį formuoja stambiagrūdis smėlis. Tokį patikimą natūralų bangolaužį nelengva įveikti net ekstremalių audrų sukeltoms bangoms. Pažymėtina, kad net 1999 m. uragano metu šioje kranto atkarpoje buvo užfiksuota smėlio akumuliacija. Įstabu tai, kad čia, kopagūbrio papėdėje, išpintos žabtvorės akumuliuo ne vėjo pernešamą smulkiagrūdį ir vidutigrūdį smėlį (kurio praktiškai nėra), o plūsmo srauto permestą per žabtvores stambiagrūdį

smėlį. Smėlio biudžetas APK kito labai nežymiai (nuo -0,1 iki 0,2 m<sup>3</sup>/m). Viso ruožo kopagūbryje smėlio padaugėjo (900 m<sup>3</sup>). Pažymėtina, kad tik stiprūs štorminiai vėjai gali formuoti kopagūbrį iš stambiagrūdžio smėlio. Didžiausi neigiami pokyčiai čia užfiksuoti apatinėje paplūdimio dalyje (6 pav.). Kranto linijai atsitraukus 0,5–21,0 m iš apatinės paplūdimio dalies buvo išplauta iki 37 m<sup>3</sup>/m smėlio. Tokie ryškūs pokyčiai susidaro dėl didelio paplūdimių statumo. Bendras iš paplūdimio išplauto smėlio kiekis sudarė maždaug 44 000 m<sup>3</sup>, o iš viso ruožo kranto jo išplauta apie 43 000 m<sup>3</sup>.

**6 pav.** Kranto pokyčiai ties I Melnrage: 1 – kranto profilis prieš uraganą, 2 – po uraganą.

**Fig. 6.** Dynamics of the coast near Melnragė I: 1 – coast before the hurricane, 2 – after the hurricane.

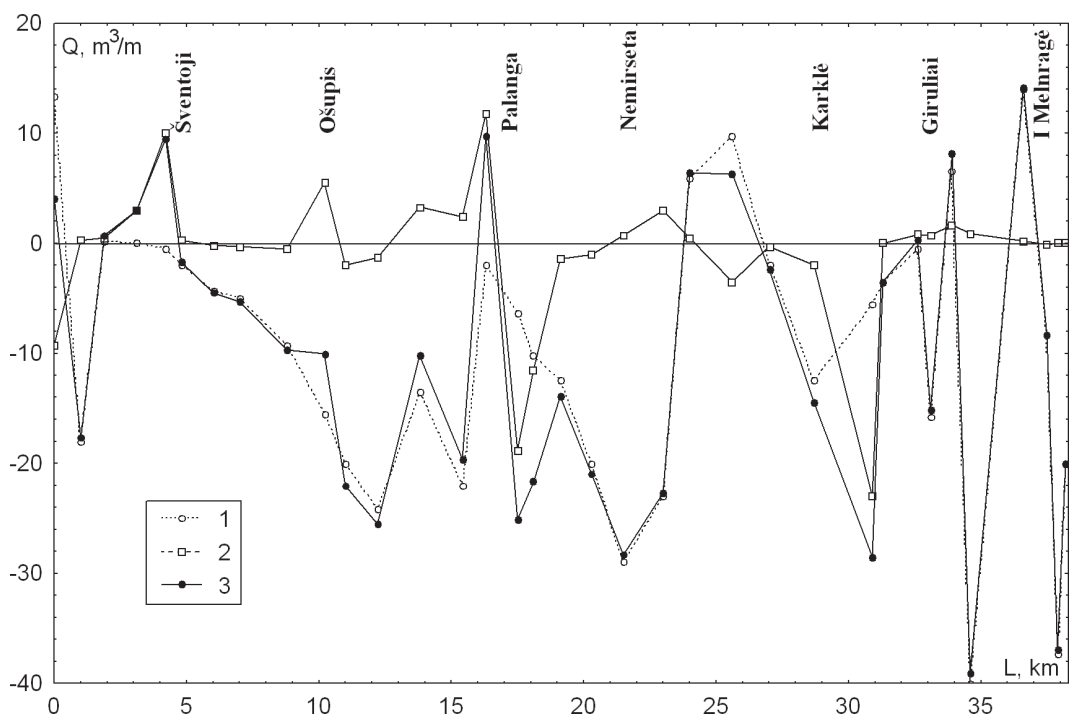
Apibendrinti viso žemyninio kranto sąnašų kiekio pokyčiai (7 pav.) po „Ervinos“ uragano rodo, kad didžiausią ardą patyrė paplūdimiai: iš jų išplauta maždaug 391 000 m<sup>3</sup> sąnašų. Apsauginis paplūdimio kopagūbris bei moreninis klifas sąnašų prarado žymiai mažiau (maždaug 25 000 m<sup>3</sup>). Daugiausiai kopagūbris apardyta Rąžės–„Auskos“ vilos bei moreninio klifo ruožuose. Geriausiai uraganą atlaikė kopagūbris Būtingės naftos terminalo trasos–Šventosios, Kunigiškių–Rąžės ir Girulių–II Melnragės kranto ruožuose. Nors šie kranto ruožai ir nepasižymi gerai išsivysčiusiu kopagūbriu, jų santykinį stabilumą užtikrino „pamaitinimo“ sąnašomis veiksnys. Pirmuoju atveju stabilumą lėmė padidėjęs Šventosios uosto molų pralaidumas nešmenims, antruoju – piečiau esančio ruožo arda, trečiuoju – bangų išmestas smėlis iš priekrantės rekultivavimo vietos. Be to, šiuose ruožuose kranto arda pristabdė ir APK atlikti tvirtinimo darbai. Visas žemyno krantas (paplūdimys + APK) uragano „Ervinas“ metu neteko apie 416 000 m<sup>3</sup> sąnašų.

**7 pav.** Sąnašų pokytis ( $Q$ ,  $m^3/m$ ) žemyno krante praūžus uraganui „Ervinas“: 1 – paplūdimyje, 2 – kopagūbryje, 3 – visame krante. Abscisių ašies nulis – valstybės siena su Latvija.

**Fig. 7.** Dynamics of the amounts of sand ( $Q$ ,  $m^3/m$ ) in the mainland coast during the hurricane “Ervin”: 1 – on the beach, 2 – on the duneridge, 3 – over the entire coast. “0” of abscissa axis – border with Latvia.

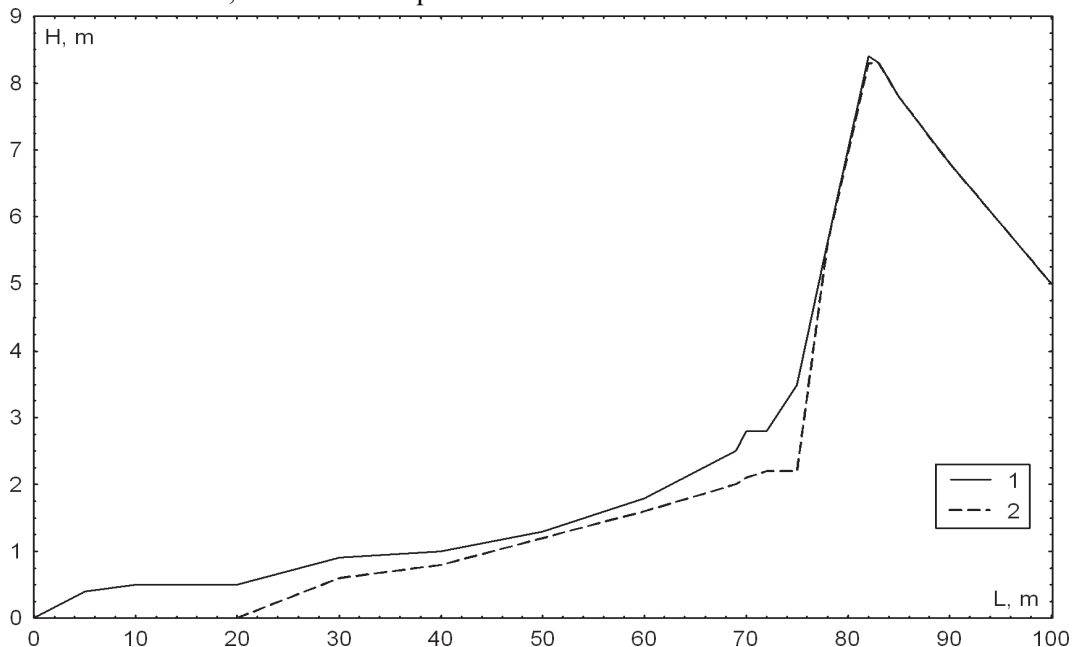
**Kopgalis–II Smiltynė.** Šis ruožas išsiskyrė didžiausia kopagūbrio arda visoje Kuršių nerijoje (8 pav.). Jame kopagūbrio papėdė atsitraukė 0,5–4,0 m, o viršutinė APK briauna – iki 0,4 m. Kopagūbris neteko iki 5,1  $m^3/m$  smėlio, o bendras atkarpos APK biudžetas sudarė maždaug -6000  $m^3$ .

**8 pav.** Kranto pokyčiai ties Koggaliu: 1 – kranto profilis prieš uraganą, 2 – po uragano.

**Fig. 8.** Dynamics of the coast near Koggalis: 1 – coast before the hurricane, 2 – after the hurricane.

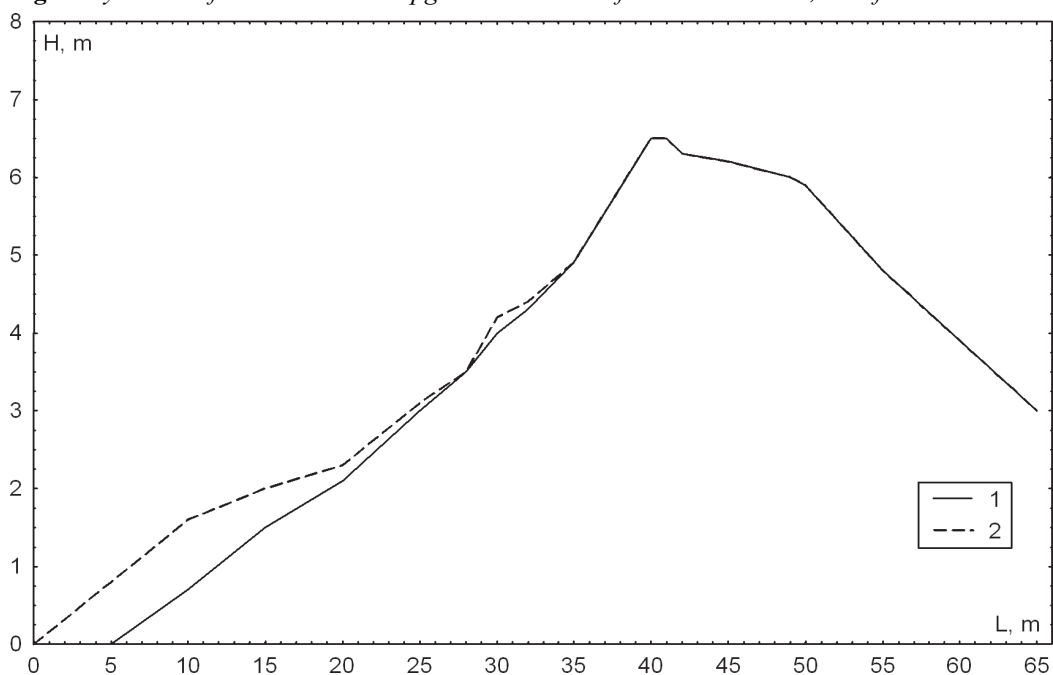
paplūdimys. Pažymėtina, kad ir čia vyravo smėlio akumuliacija (9 pav.). Nors kranto linijos padėtis erdvėje, čia kito nuo -18 iki 7 m, net ir didžiausio kranto linijos atsitraukimo vietoje bendri smėlio ištekliai dėl didelės akumuliacijos paplūdimio viršutinėje dalyje po uragano praktiškai nepakito. Kitur smėlio buvo akumuliuota apatinėje paplūdimio dalyje (kranto linijai pasistūmėjus jūros link 3–7 m) iki 10–15 m<sup>3</sup>/m. Bendras smėlio kiekio biudžetas paplūdimyje sudarė 114 000 m<sup>3</sup>, o visame atkarpos krante – 115 000 m<sup>3</sup>.

**9 pav.** Kranto pokyčiai ties Juodkrantė: 1 – kranto profilis prieš uraganą, 2 – po uragano.

**Fig. 9.** Dynamics of the coast near Juodkrantė: 1 – coast before the hurricane, 2 – after the hurricane.

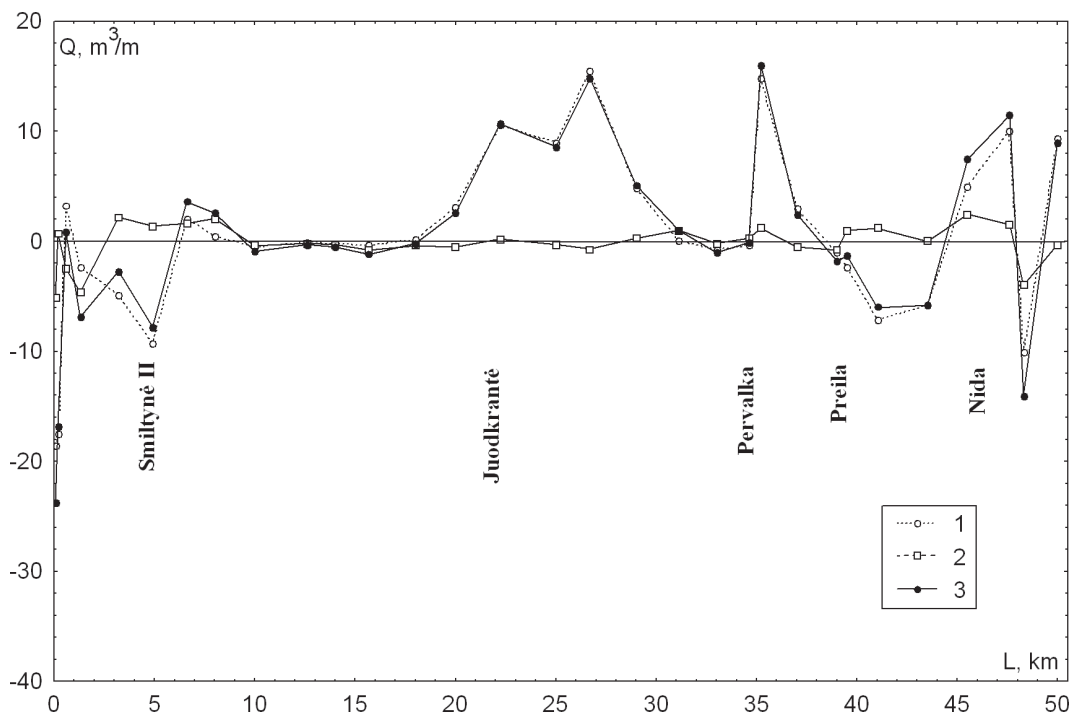
**10 pav.** Sąnašų kiekio pokytis ( $Q$ , m<sup>3</sup>/m) Kuršių nerijos krante praūžus uraganui „Ervinas“: 1 – paplūdimyje, 2 – kopagūbryje, 3 – visame krante. Abscisių ašies nulis – Klaipėdos uosto molas.

**Fig. 10.** Dynamics of the amounts of sand ( $Q$ , m<sup>3</sup>/m) in the Curonian spit coast during the hurricane “Ervin”: on the beach – 1, on the duneridge – 2, over the entire coast – 3. “0” of abscissa axis – Klaipėda port jetty.

Apskaičiuota, kad dėl uragano „Ervinas“ poveikio (10 pav.) Kuršių nerijos apsauginis paplūdimio kopagūbris pasipildė maždaug 13 000 m<sup>3</sup>, o paplūdimys – apie 132 000 m<sup>3</sup> smėlio. Bendra visame krante smėlio akumuliacija sudarė maždaug 145 000 m<sup>3</sup>. Taigi didžiausi smėlio kiekio pokyčiai, kaip ir žemyno krante, užfiksuoti paplūdimyje, tik čia, priešingai nei žemyno krante, vyravo akumuliaciniai procesai. Kopagūbris didžiojoje dalyje išliko stabilus. Labiau jis apardytas tik Koptgalio–Smiltynės kranto atkarpoje. Nors pailginus uosto molus čia paplūdimiai paplatėjo, t.y. kranto ardą pakeitė akumuliacija, praūžus uraganui paaiškėjo, kad visame Kuršių nerijos jūros krante minėta atkarpa išlieka jautriausia stiprioms audroms. Visiškai priešinga situacija išryškėjo ties Juodkrante ir piečiau jos. Net galingesnio „Anatolijaus“ uragano metu šis kranto ruožas su stačiais stambiagrūdžio smėlio paplūdimiais ir menku kopagūbriuku (I Melnragės analogas) nenukentėjo, o rimstant „Anatolijui“ iš gretimų rajonų čia buvo akumuliuota daug šiam kranto ruožui nebūdingo smulkiagrūdžio smėlio. Kitus kelerius metus šis smėlis palaiptiui buvo išplaunamas, bet „Ervinas“ uraganas vėl gerokai pagerino šio kranto atkarpos būklę. Taigi tokio tipo krantų (I Melnragė, Juodkrantė) būklę ekstremalūs štormai dažnai netgi pagerina.

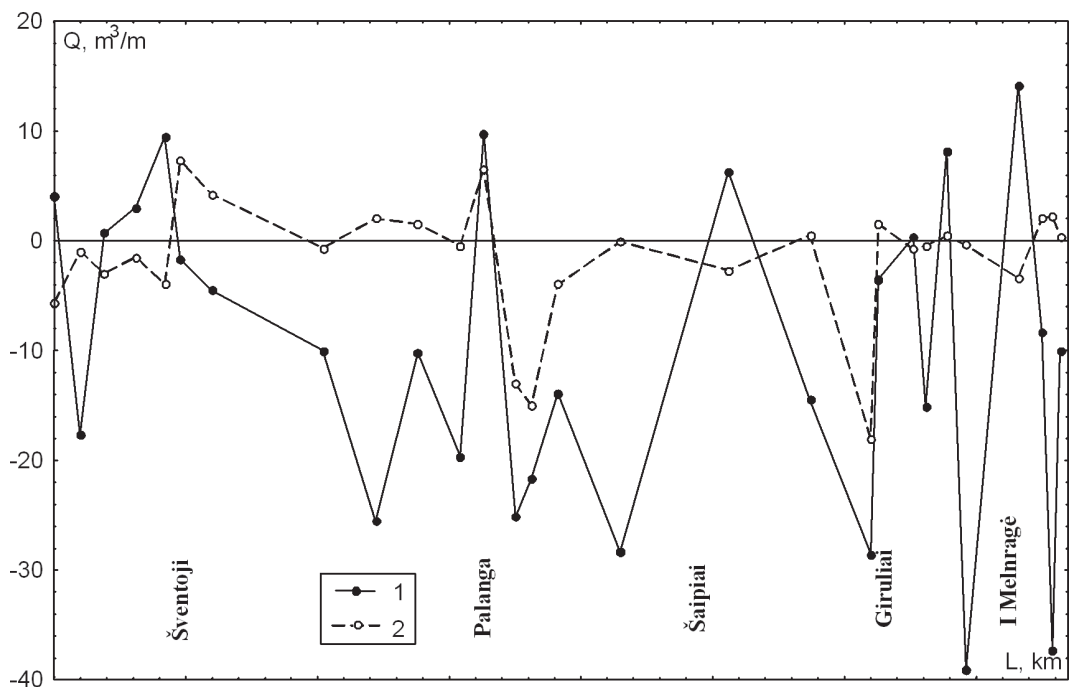
Analizuojant smėlio masės apykaitą Lietuvos jūriniame krante nustatyta, kad sąnašų kiekio dinamikos mastai uragano metu gerokai viršijo vidutinius metinius pokyčius, apskaičiuotus 1993–2004 metų duomenimis (Žilinskas, Jarmalavičius, 2003). Kaip matyti iš 11 ir 12 paveikslų, didžiausi neigiami (arda) nuokrypiai nuo daugiametės smėlio kiekio kaitos tendencijos būdingi kranto ruožams tarp Palangos tilto ir Birutės kalno (viršijo 1,5–2 kartus) bei Koptgalio ir II Smiltynės (2,0–4 kartus). Didžiausi teigiami nuokrypiai (akumuliacija) nustatyti Juodkrantės – Pervalkos kranto atkarpoje, kur vietomis smėlio buvo akumuliuota apie 10 kartų daugiau nei vidutiniškai per metus. Uragano metu bangoms persikirstant smėlį išilgai kranto kai kuriose kranto atkarpose užfiksuotas ir daugiamečių tendencijų pasikeitimas, t.y. tradiciškai ardomos kranto atkarpos pasipildė smėlio – tai Būtingės terminalo trasa–Šventoji, ties II Melnrage. Ir atvirkščiai, kranto ruožuose piečiau Šventosios, II Smiltynės–Juodkrantės ir kai kuriose trumputėse kranto atkarpelėse smėlio akumuliacinius procesus pakeitė arda. Iš viso žemyno krante „Ervinas“ metu sąnašų buvo išplauta 8 kartus daugiau nei išplaunama vidutiniškai per metus, o Kuršių nerijos krante smėlio akumuliacija užfiksuota 2 kartus didesnė nei vidutinė metinė.

**11 pav.** Šaūšų kiekio pokyčiai ( $Q, m^3/m$ ) žemyno krante: 1 – uragano „Ervinas“ metu, 2 – vidutiniai metiniai (1993–2004).

**Fig. 11.** Dynamics of the amounts of sand ( $Q, m^3/m$ ) in the mainland coast: 1 – after the hurricane „Ervin“, 2 – mean annual (calculated for 1993–2004).

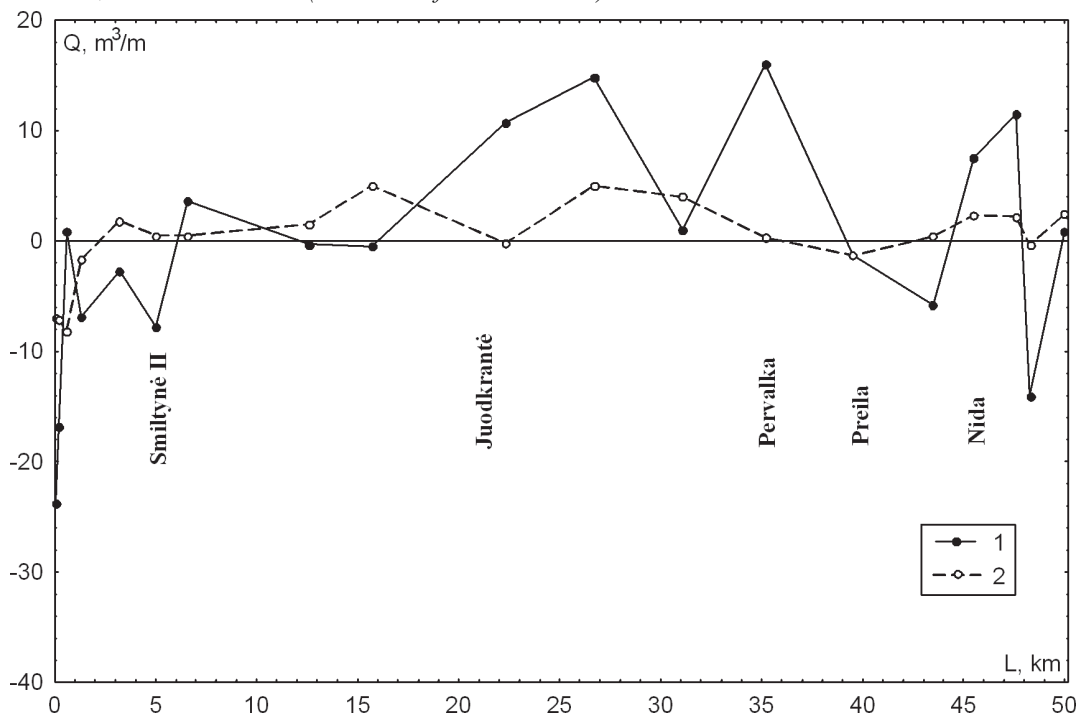
**12 pav.** Šaūšų kiekio pokyčiai ( $Q, m^3/m$ ) Kuršių nerijos krante: 1 – uragano „Ervinas“ metu, 2 – vidutiniai daugiamečiai.

**Fig. 12.** Dynamics of the amounts of sand ( $Q, m^3/m$ ) in the Curonian spit coast: 1 – after the hurricane „Ervin“, 2 – mean annual (calculated for 1993–2004).
